## Posuzování neshod při lakování práškovými nátěrovými hmotami:

### Tvorba „kráterků“

Martin Hublar, IDEAL-Trade Service spol. s r.o. (Surface Quality Institute)

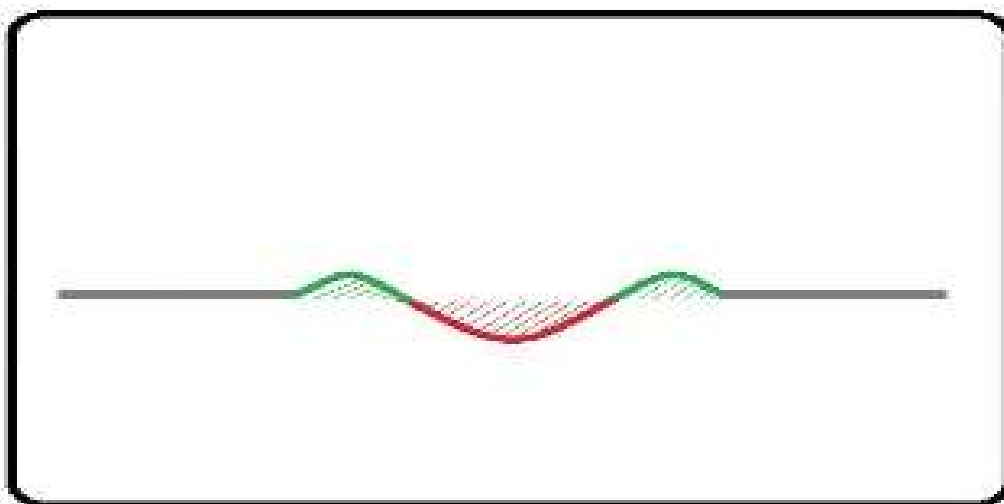
Obr. 02 – Kráterek (vada s výrazným lemem)

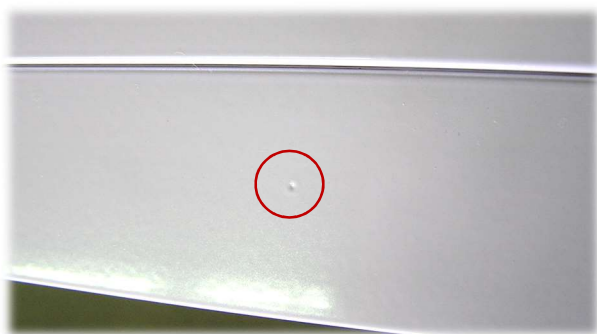
Obr. 03 – A1B13C221

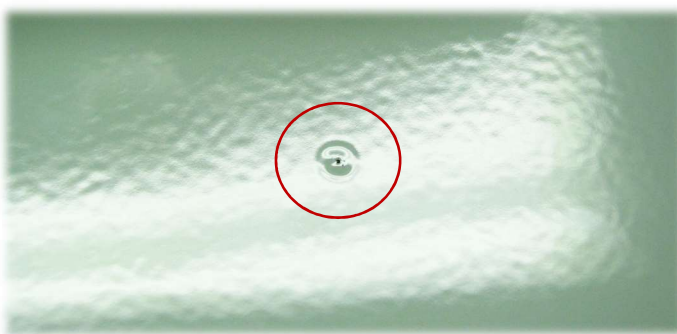
Obr. 04 – A1B13C221

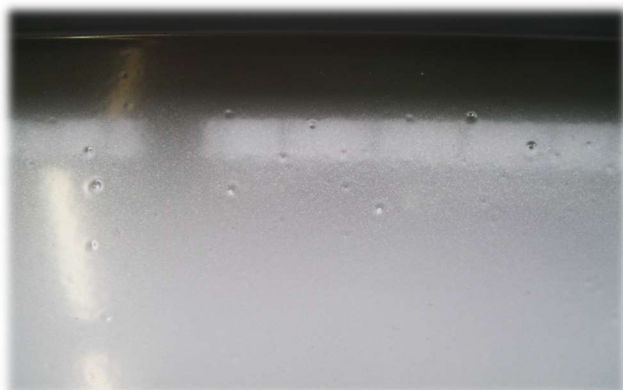
Obr. 05 – A3B13C221

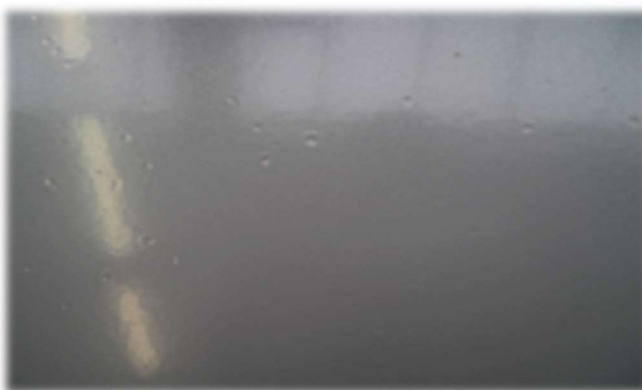
Obr. 06 – A2B13C221

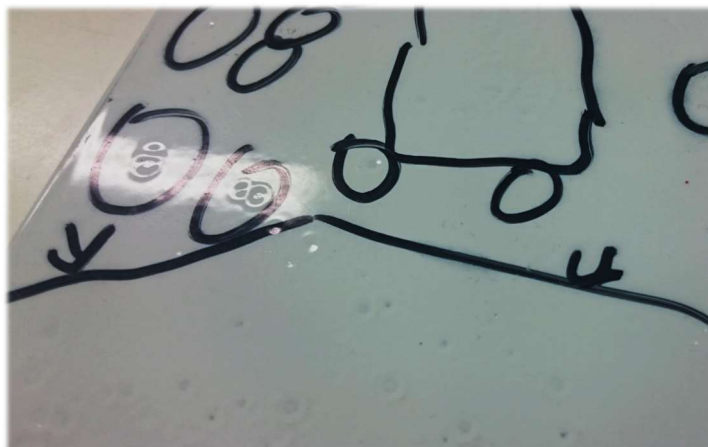
Problém tvorby různých kráterků je nejčastěji přisuzován kontaminaci základního materiálu silikonem nebo vadnou práškovou barvou. V případě vadné práškové barvy však nemusí být vždy vina na straně výrobce barev, ale často se stává, že dojde ke smíchání dvou vzájemně neslučitelných typů práškových barev. Také často jen zvlhlá prášková barva nebo drobná kontaminace ze špatně vyčištěného zařízení může mít za následek kráterky.

Obr. 08 – A2B13C221 (silikon)

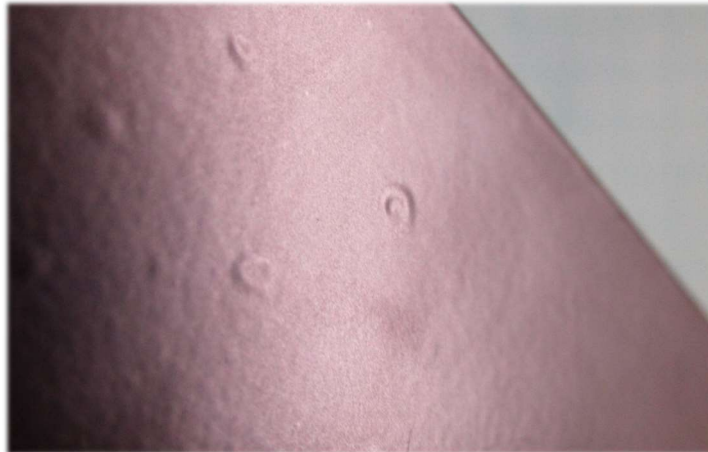
Závěrem této problematiky bych ještě zmínil jako příčinu vzniku kráterků vlhkost. Kde se nám tato vlhkost vlastně bere? Na lakovaný díl se může dostat více způsoby. Jeden ze způsobů je ze špatně vysušeného základního materiálu, ale častěji z nedostatečně čistého tlakového vzduchu. V případě tlakového vzduchu se ve většině případů jedná o špatně navržené umístění vymrazovací stanice (daleko, teplotní přechody...). Druhou variantou je neprovádění kontrol / údržby těchto zařízení.

Obr. 09 – A3B13C221 (vlhkost základního materiálu)
