## Posuzování neshod při lakování práškovými nátěrovými hmotami:

### Tvorba „kráterků“

Martin Hublar, IDEAL-Trade Service spol. s r.o. (Surface Quality Institute)

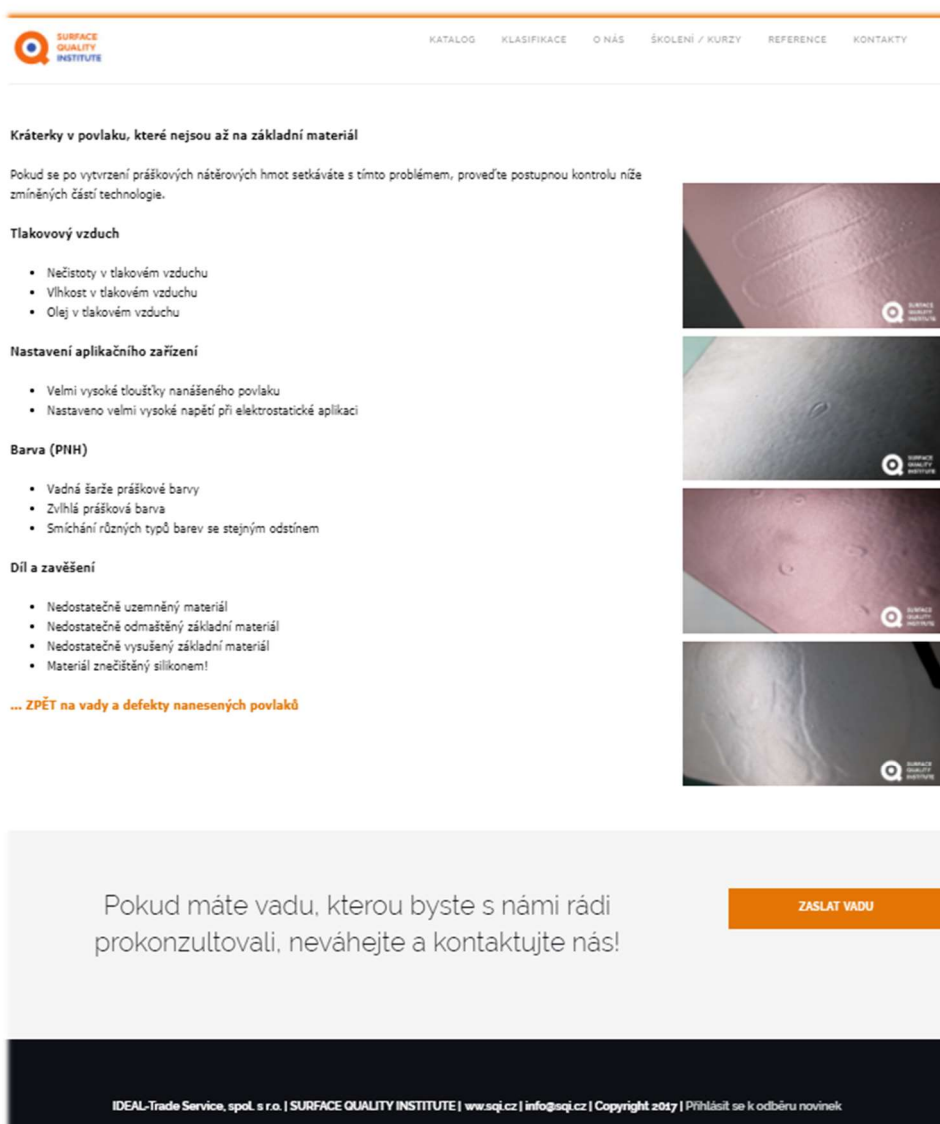
**Krátery v povlaku, které nejsou až na základní materiál**

Pokud se po vytvrzení práškových nátěrových hmot setkáváte s tímto problémem, proveďte postupnou kontrolu níže zmíněných částí technologie.

**Tlakový vzduch**

- Nečistoty v tlakovém vzduchu
- Vlhkost v tlakovém vzduchu
- Olej v tlakovém vzduchu

**Nastavení aplikačního zařízení**

- Velmi vysoké tloušťky nanášeného povlaku
- Nastaveno velmi vysoké napětí při elektrostatické aplikaci

**Barva (PNH)**

- Vadná šarže práškové barvy
- Zvlhlá prášková barva
- Smíchání různých typů barev se stejným odstínem

**Díl a zavěšení**

- Nedostatečně uzemněný materiál
- Nedostatečně odmaštěný základní materiál
- Nedostatečně vysušený základní materiál
- Materiál znečištěný silikonem!
